HARDDISK

Technische Informatie

NR: 15

Nieuwe HARDDISK driver.

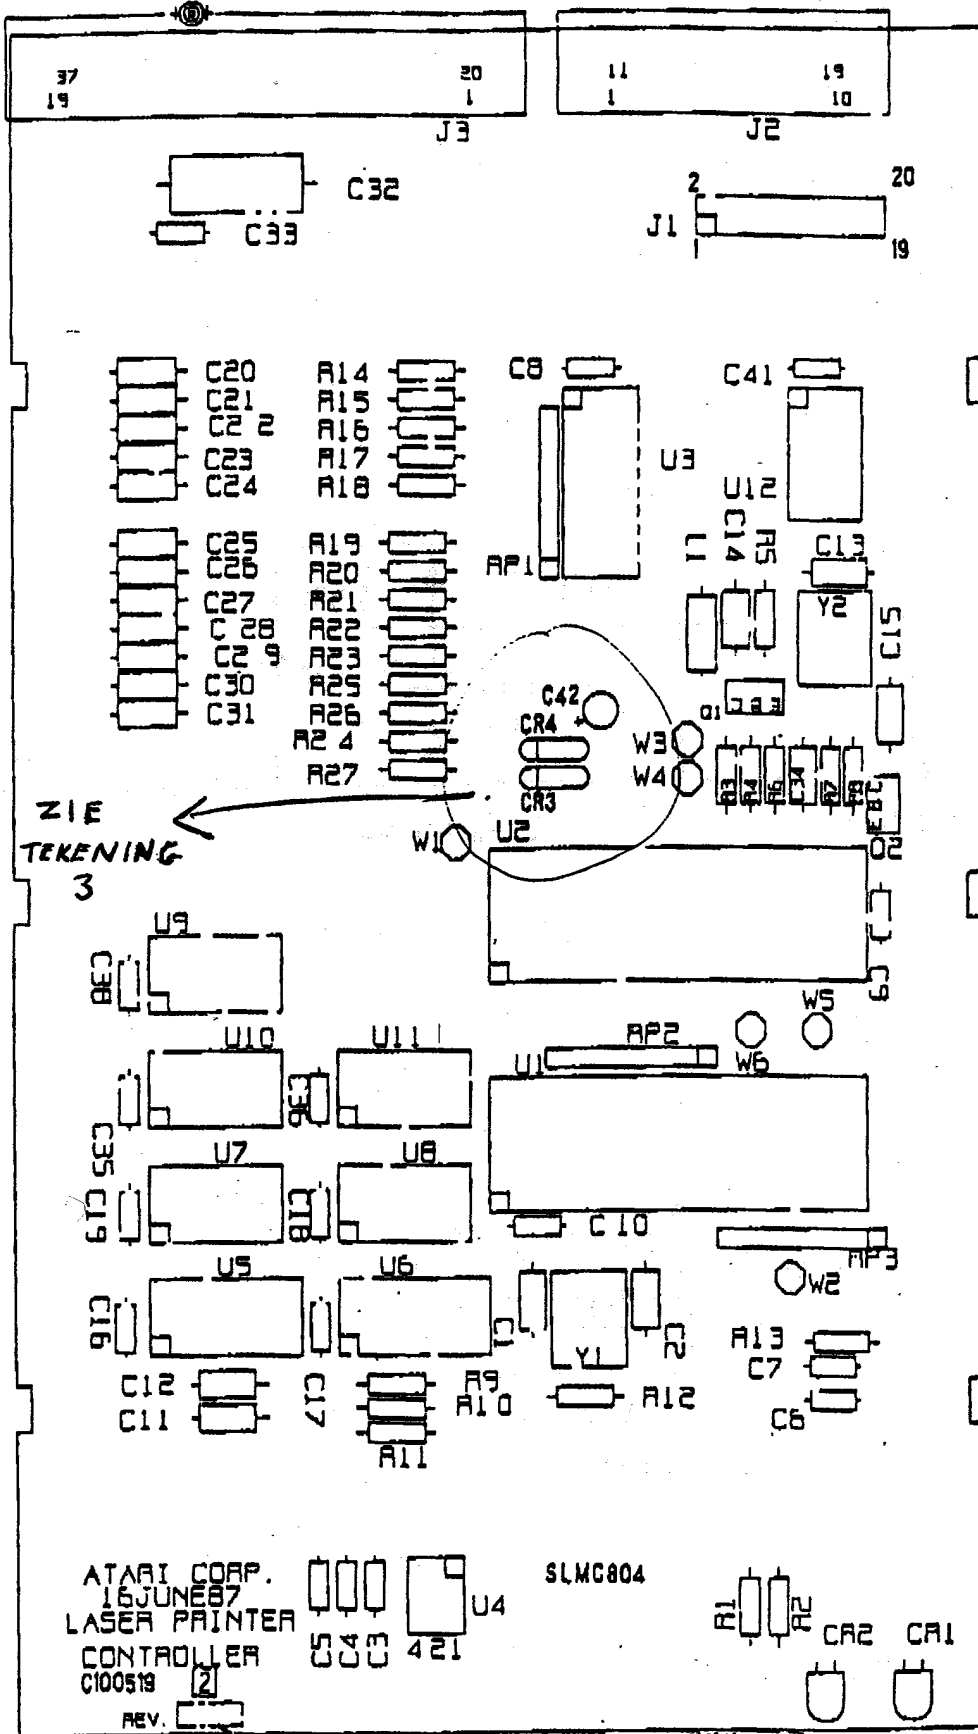
TEKENING 1

Wanneer de MEGAFILE niet wil opstarten, als deze in combinatie met de MEGA ST en de SLM804 laserprinter gebruikt wordt, moet de SLMC laserprinter interface aangepast worden. Voordat u deze aanpassing uitvoert, is het verstandig om eerst vast te stellen of de MEGAFILE wel goed opstart zonder aangesloten te zijn met een laserprinter. Als de MEGAFILE het nog niet doet, dan is er een andere storing als hierboven beschreven in het spel.

De aanpassing zelf wordt op de laserprinter interface gedaan. Hiervoor heeft men nodig:

1 x 10K weerstand

1 x 1N914 diode

Voor de aanpassing zie bijgevoegde tekening.

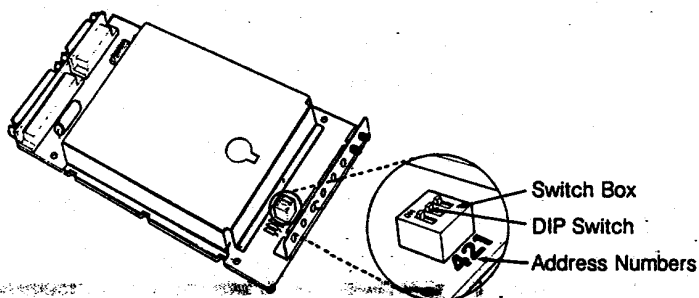
In nummer 44 is vermeld dat er twee componenten nodig zijn ter voorkoming van Boot problemen met een Mega, SLM 804 laserprinter en Megafile combinatie. Hierop is inmiddels een oplossing gekomen.

- 1) Het is niet meer nodig om de diode vermeld in nummer 44, te gebruiken voor deze aanpassing. Het plaatsen van een 10 K ohm weerstand is voldoende.
- 2) In combinatie met het plaatsen van de genoemde weerstand, moet ook het adres van de SLM 804 laserprinter veranderd worden, van unit 7 naar unit 5. De dip switch die dat regelt, treft u aan in de interface box van de SLM 804 waar ook de weerstand geplaatst dient te worden. Zie hieronder.

Vanaf heden zijn alle SLM 804 interface units al voorzien van deze aanpassing. Het is wel verstandig om dit even te controleren. U hoeft alleen te controleren of de schakelaar al als unit 5 is geschakeld.

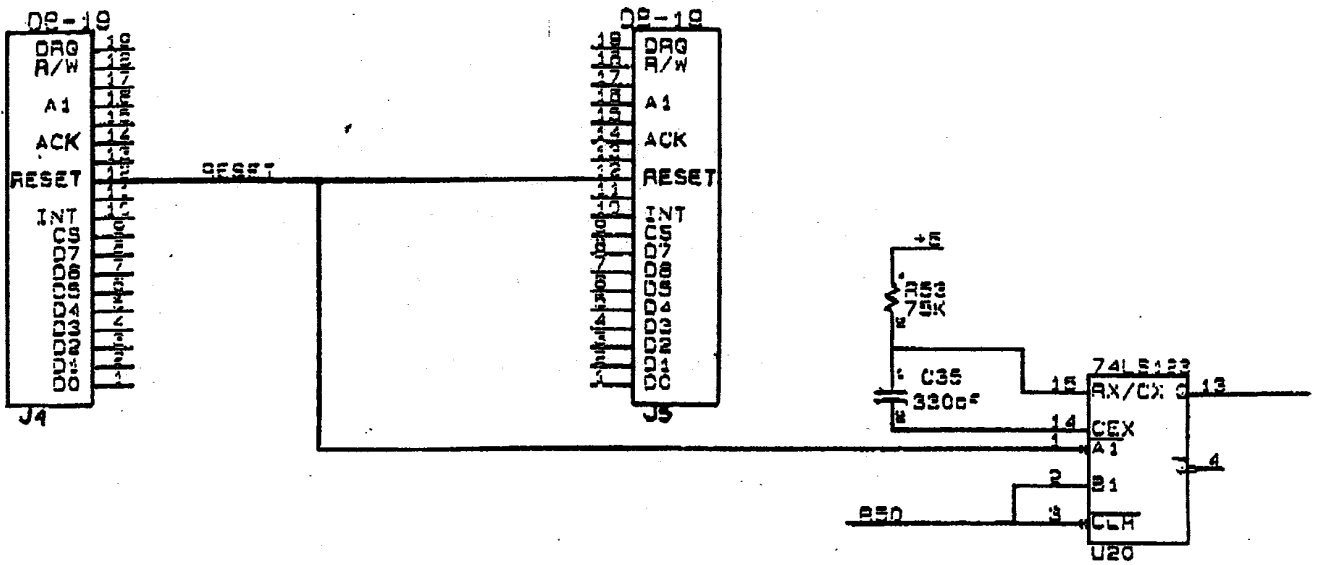
Diagram C-1 (SH205-HUIDIG)

Als er problemen zijn met het opstarten van een systeem, bestaande uit een Megafile met een SLM804 en als de interfacebox van de SLM804 is gemodificeerd (zie technische info nr. 45), moet de resetlijn in de Harddisk gebufferd worden. Deze modificatie bestaat uit het doorkrassen van drie printbanen en het leggen van een viertal draadjes. Dit gebeurt zoals aangegeven op bijgevoegde tekening.

1. Verbreek het printspoor dat loopt van connector J4 nr. 12 naar pootje 1 van U20.
2. Verbreek het printspoor dat met pootje 2 van U20 is verbonden.
3. Verbreek het printspoor dat pootje 2 en 3 van U20 met elkaar verbindt.
4. Verbind pootje 1 van U20 met aarde.
5. Verbind het printspoor, dat voorheen verbonden was met pin 2 van U20, met pin 3 van U20.
6. Verbind de binnenkomende resetlijn van connector J4 nr. 12 met pootje 17 (74LS240) van U5.
7. Verbind pootje 2 van U20 met pootje 3 van U5.

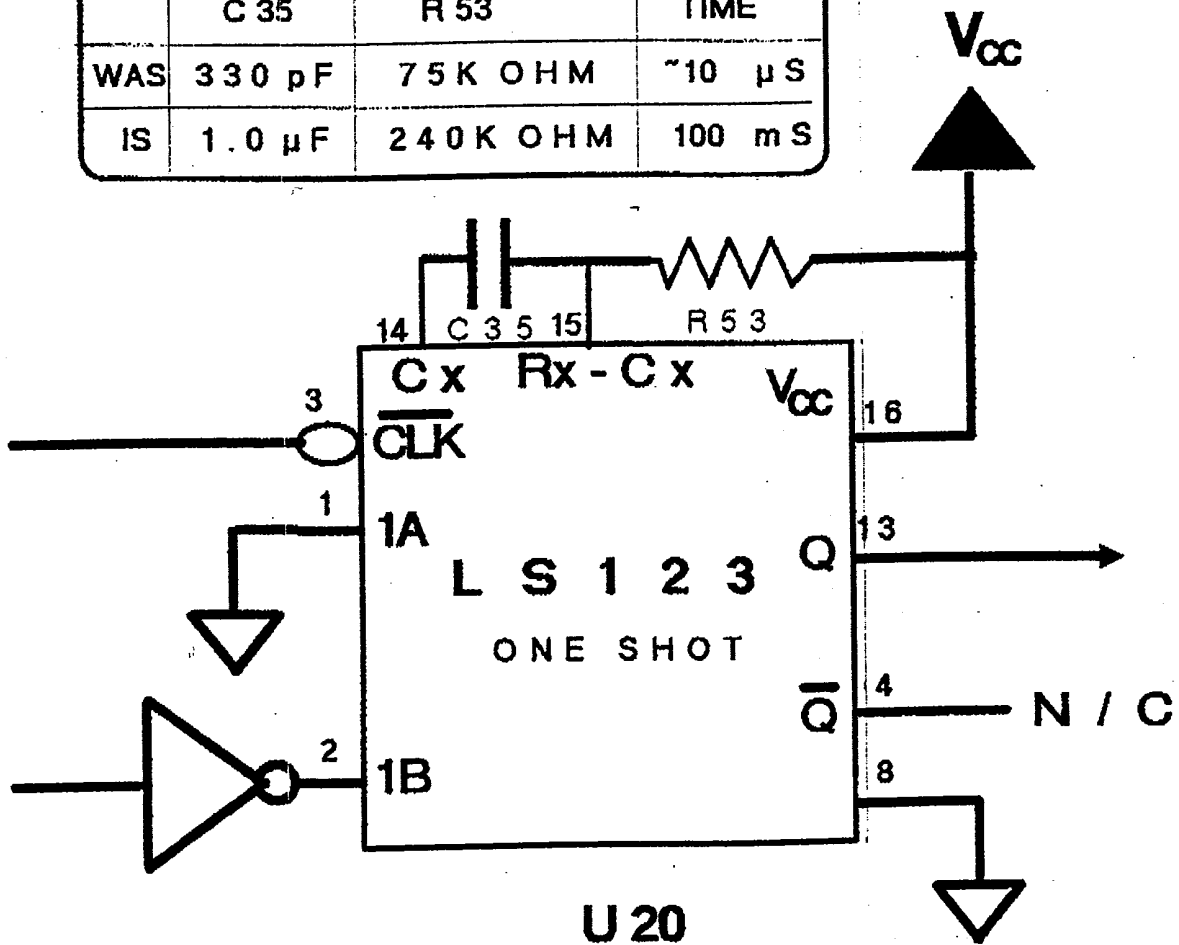
TAN No. 890002

Bij sommige oudere harddisks (SH205/megafile 20) komt het voor dat de harddisk na reset niet meer aanspreekbaar is. De enige manier om toch weer met de harddisk aan de slag te kunnen is het compleet aan/uit schakelen van het gehele systeem.

Dit probleem wordt veroorzaakt doordat er binnen 25uS na het eerste RESET signaal weer een RESET signaal op de bus aanwezig is. Sommige harddisks zijn hier gevoelig voor. Het probleem is sterk afhankelijk van de gebruikte harddisk en computer (combinatie). De oplossing is de tijd van de schakeling V20 (74LS13, one shot) te verlengen van 10uS tot \pm 100uS. Dit verlengen van de tijd kunt u bereiken door de volgende handelingen:

NOTE: Due to the differences in Buffering and Gating of the \bar{I} -RESET signal, these changes are NOT required on the MEGAFILE30 or MEGAFILE60. Although NOT required, these values MAY provide some additional noise immunity. The reference designators will be different for these models.

Vervang R53 van 75Kohm door 240 Kohm, 1/4W, \pm 5%, Carbon
Vervang C35 van 330pF door 1.0 uF, > 25VDC, \pm 20%, Ceramisch.

COMPONENT VALUES			one shot TIME
	C 35	R 53	
WAS	330 pF	75K OHM	~10 μ S
IS	1.0 μ F	240K OHM	100 mS

FOR MODELS: SH205/MEGAFILE20 ONLY.
